## **Termovízne meranie obytného bloku**

***Poprad, Francisciho ulica vnútorné snímky***

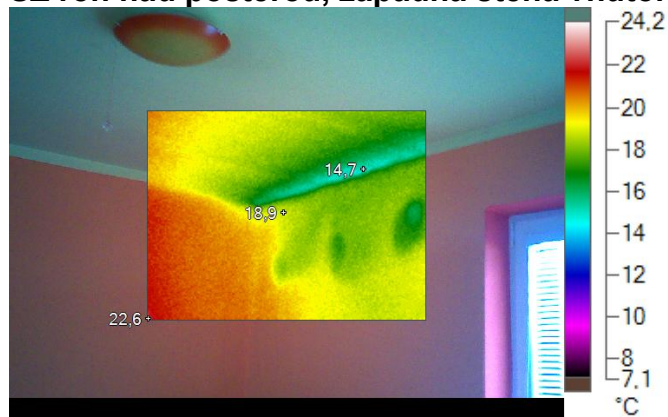
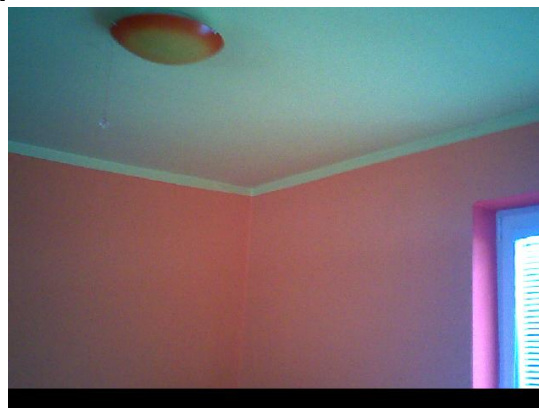
**IR003185.IS2**

**SZ roh nad posteľou, západná stena vnútorná.**

Tepelný rozdiel medzi vnútornou a vonkajšou stenou je asi 2,5°C, teploty stien sú vyhovujúce.

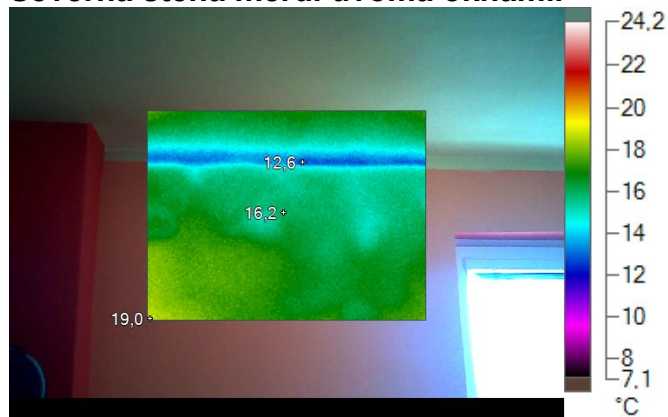
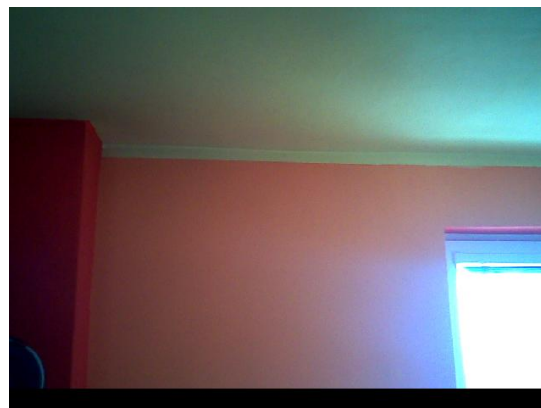
**IR003186.IS2**

**Severná stena meridi dvoma oknami.**

Teplota steny je studenšia ako na predch. snímke, najmä roh medzi stenou a povalou má nízku hodnotu. V tejto časti však nie je kúrenie.

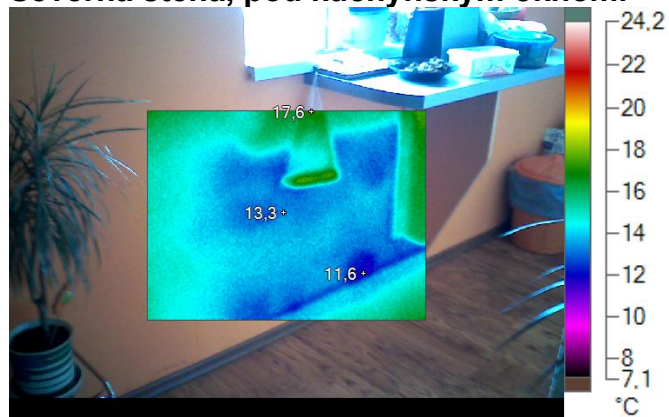
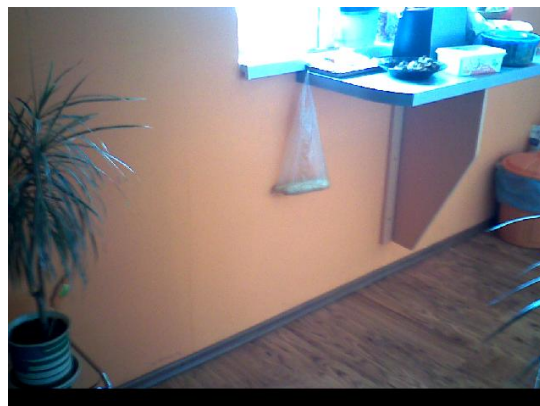
**IR003187.IS2**

**Severná stena, pod kuchynským oknom.**

Stena je studená.

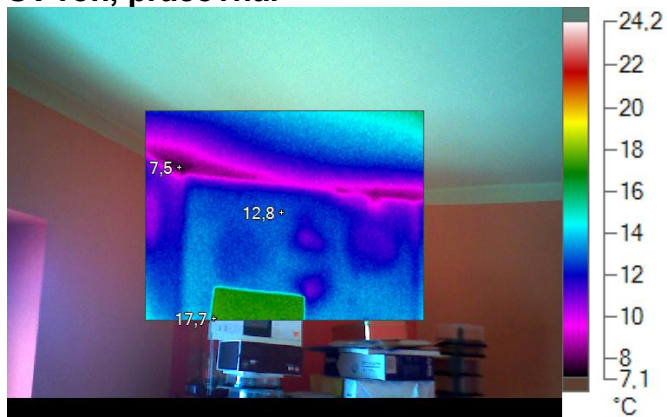
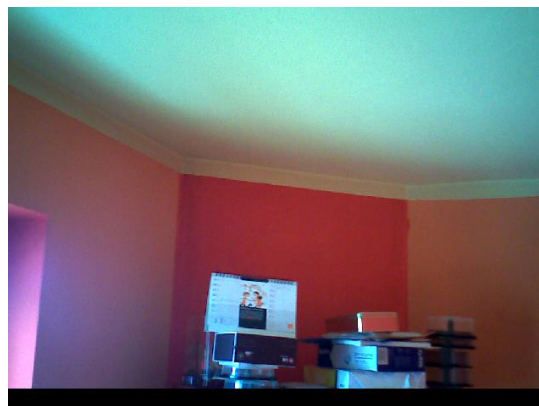
**IR003188.IS2**

**SV roh, pracovňa.**

Aj táto časť izby je studená, najmä roh medzi stenou a povalou.

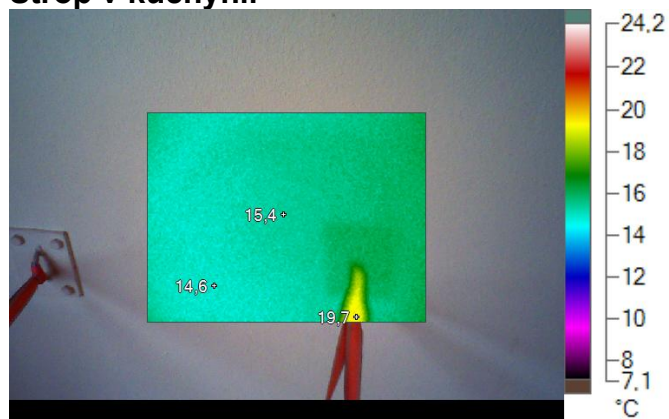
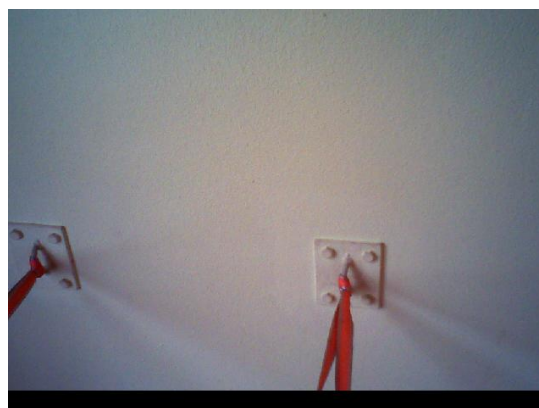
**IR003189.IS2**

### Strop v kuchyni.

Ak teplota vnútorná - ( pásy ) je cca 18°C, teplota stropu 14 až 15°C je nízka. Mala by byť minimálne 18-°C.

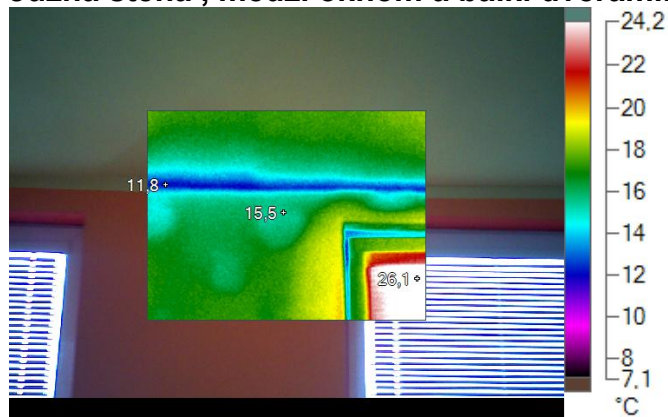
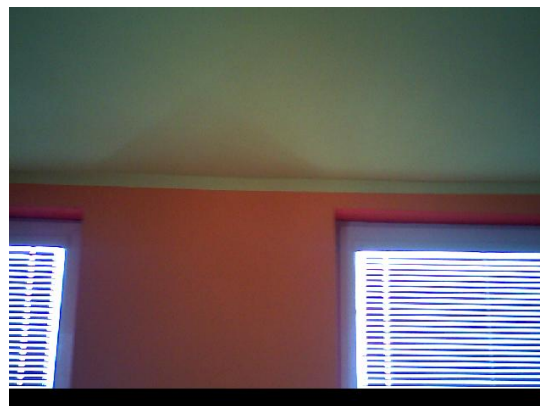
**IR003190.IS2**

**Južná stena , medzi oknom a balk. dverami.**

Studená časť na rozhraní stena/strop.

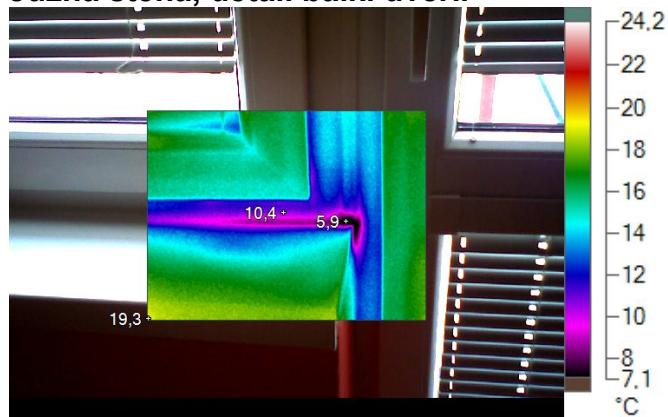
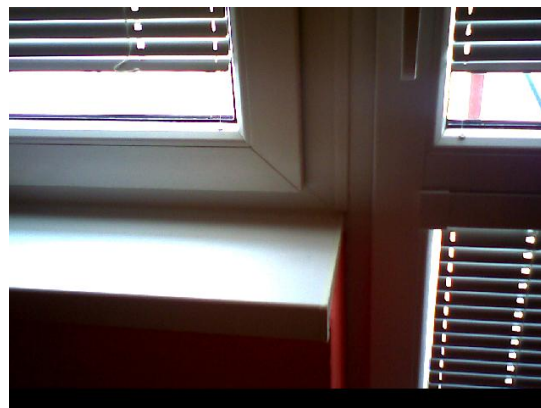
**IR003191.IS2**

**Južná stena, detail balk. dverí.**

Lokálna chyba osadenia okna.

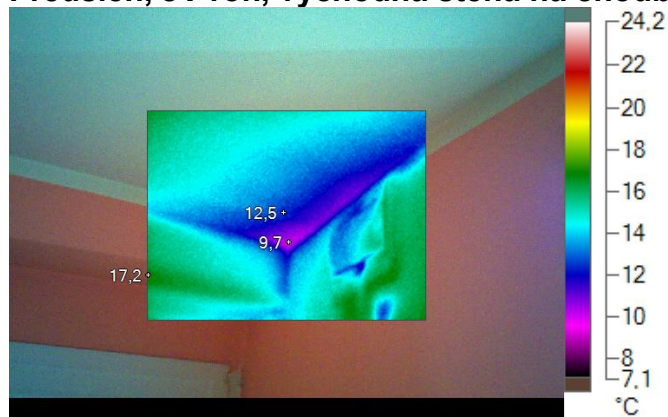
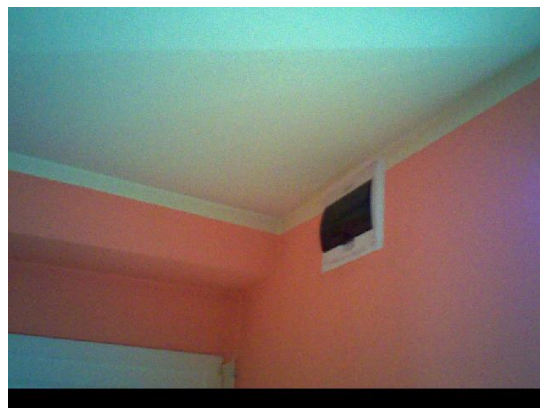
**IR003192.IS2**

**Predsieň, JV roh, východná stena na chodbu.**

Vonkajšia aj vnútorná stena majú rovnakú teplotu.

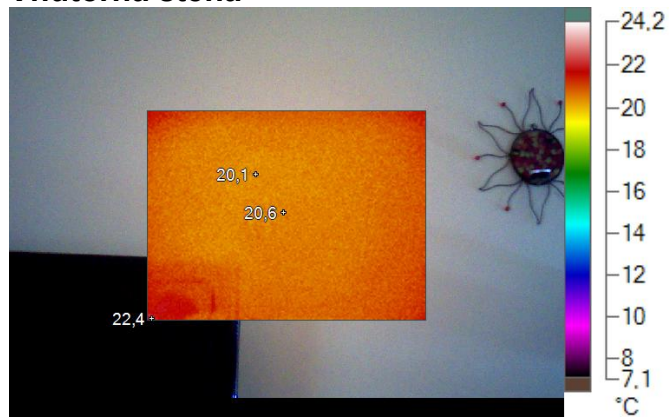
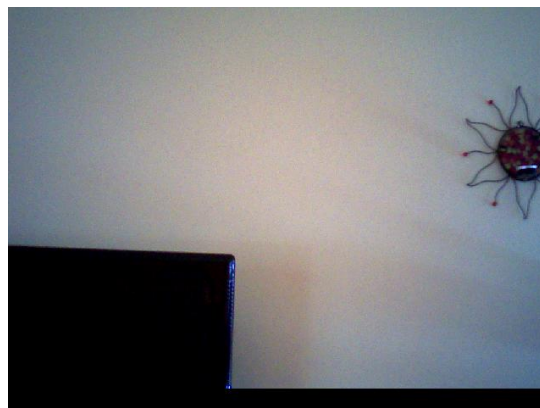
**IR003193.IS2**

### Vnútorná stena

Na kontrolu teploty.

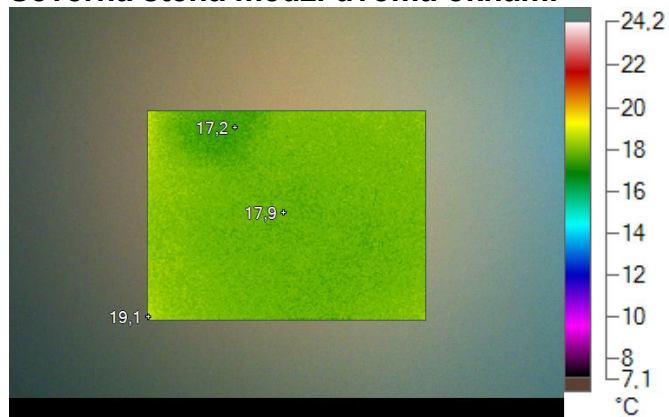
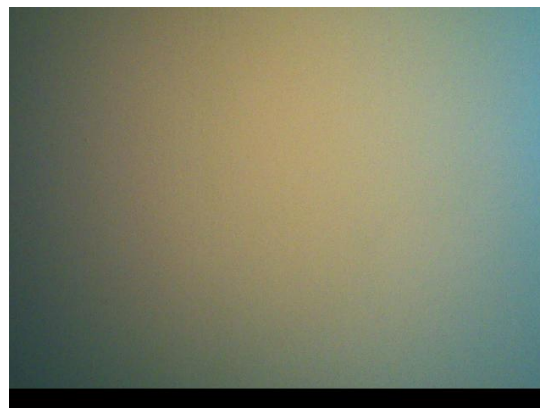
**IR003194.IS2**

**Severná stena medzi dvoma oknami**

Na dotykovom teplomeri 18°C.

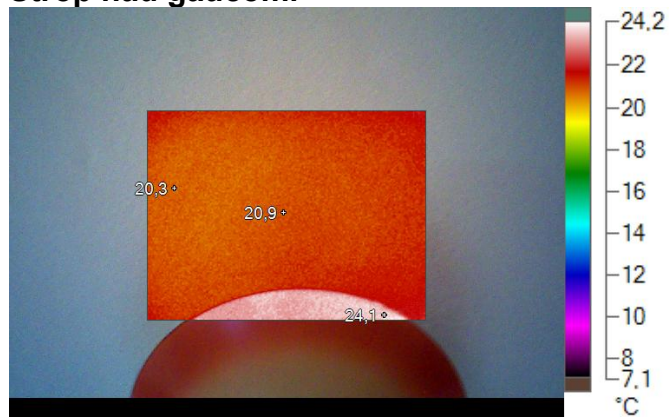
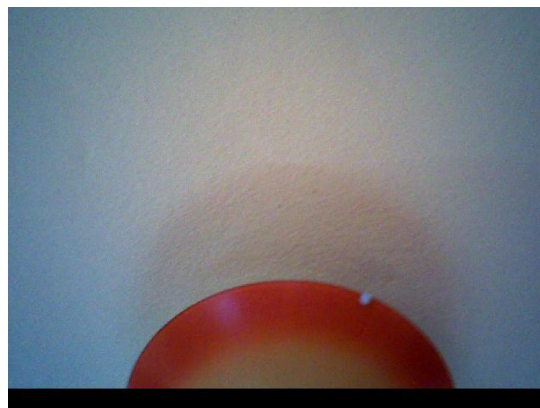
**IR003195.IS2**

### Strop nad gaučom.

Zapnuté vykurovanie, teplota stropu tu je vyhovujúca.

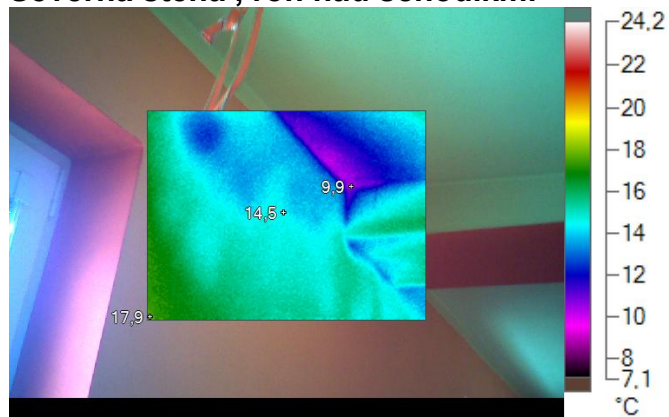
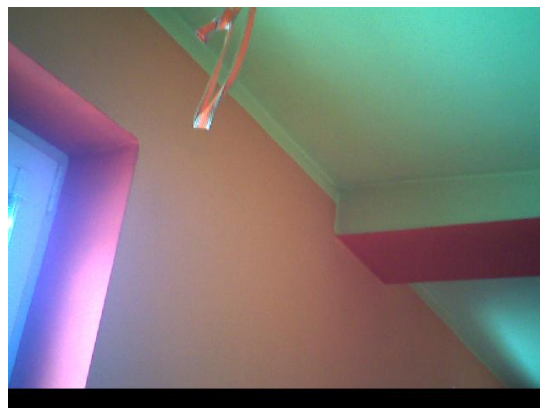
**IR003196.IS2**

**Severná stena , roh nad schodíkmi**

V hornej časti nižšia teplota.

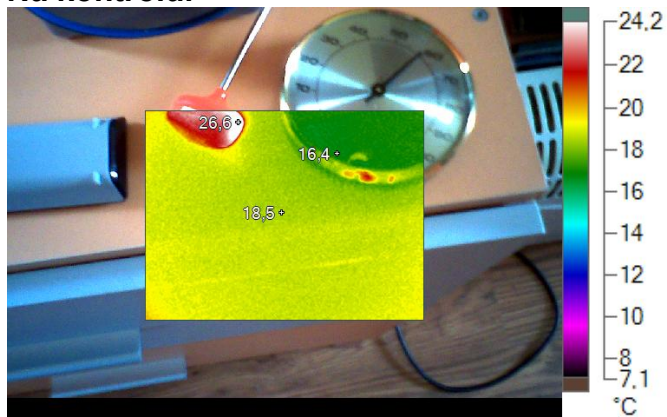
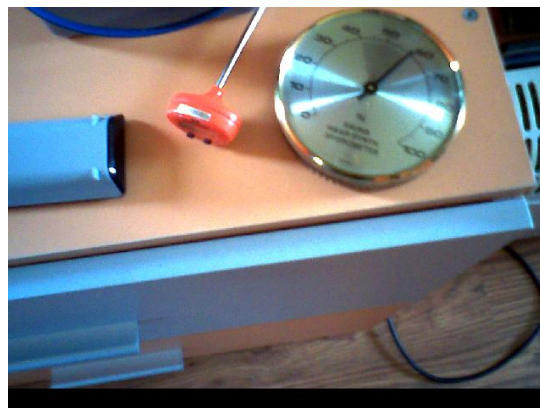
**IR003197.IS2**

**Na kontrolu.**

Vlhkost 58%, teplota 18,6 °C na digit 48%
